## **INFORME SOBRE EL PARQUE DEL AGUA 2026**

**Asociación Legado Expo Zaragoza  
14 de junio de 2026**

### 3. Reconocimiento *in situ* del estado del parque realizado en junio de 2026

#### Parque del Agua: 2026. Estado General

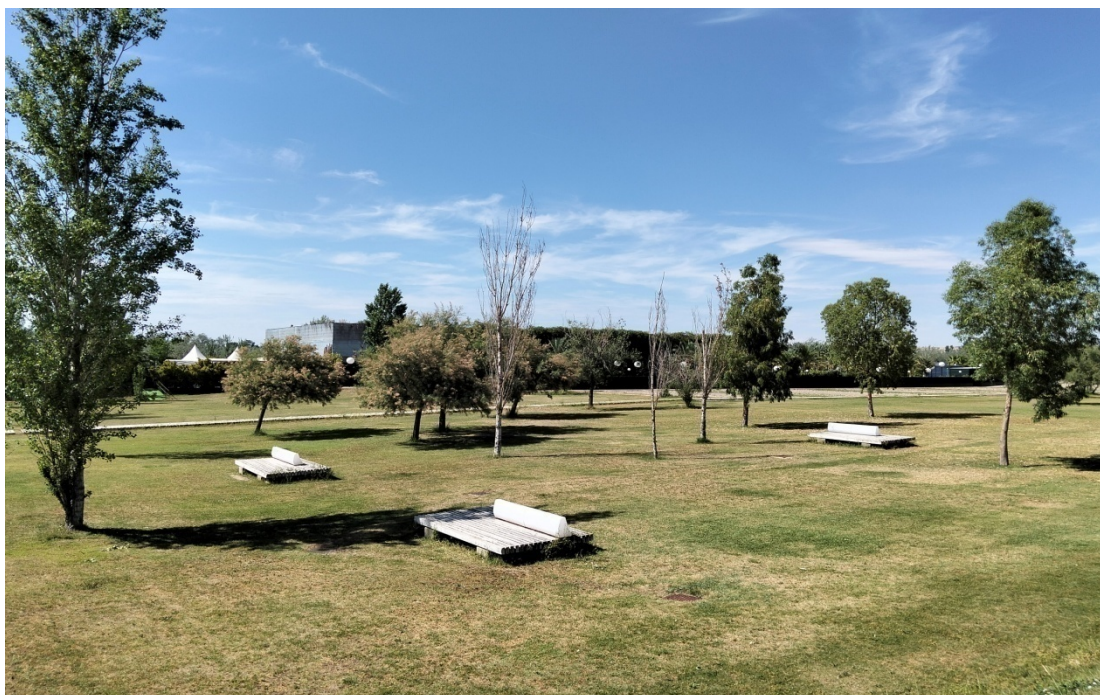
Sobre la jardinería del parque, todo lo que es trabajo de zonas comunes, setos, césped y demás espacios verdes, (excepto mantenimiento de jardines botánicos), el trabajo es ampliamente satisfactorio.

Césped cortado y mantenimiento aceptable de los caminos principales y motas.

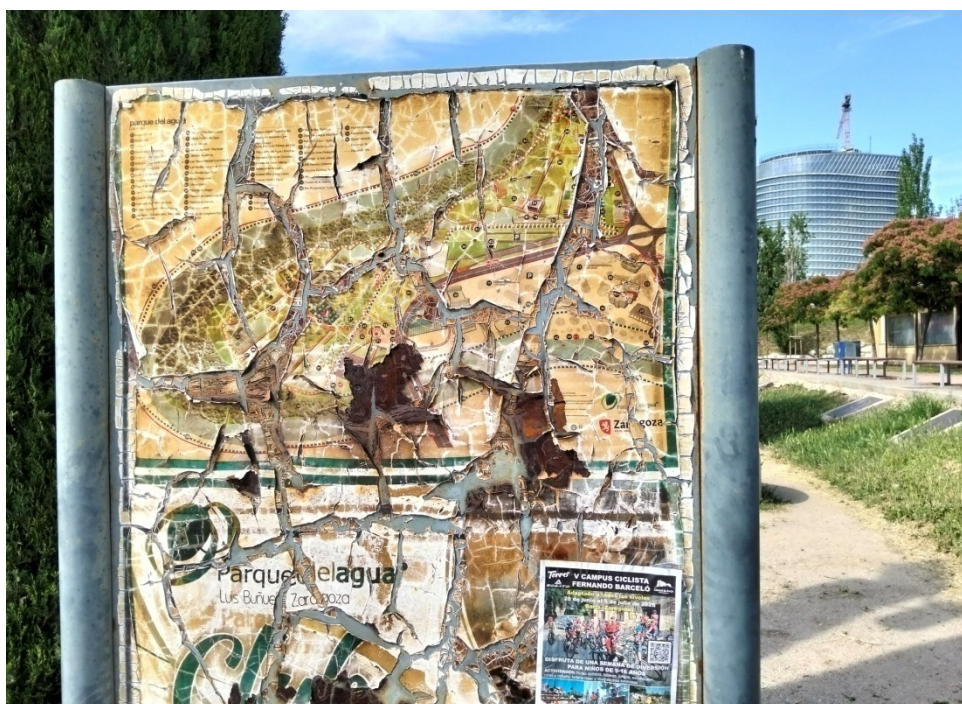
Sobre la limpieza de mobiliario y el estado del mismo, lamentablemente ahondamos en lo ya dicho en años anteriores no podemos decir lo mismo. El Parque ya no tiene el estado de conservación que había hace diez años atrás, y es muy frecuente ver fuentes inundadas, alcorques vacíos durante más de una década, y desde años, señaléticas obsoletas, mobiliario desordenado, en mal estado o roto, pintadas y vandalismo por toda la extensión del Parque del Agua.

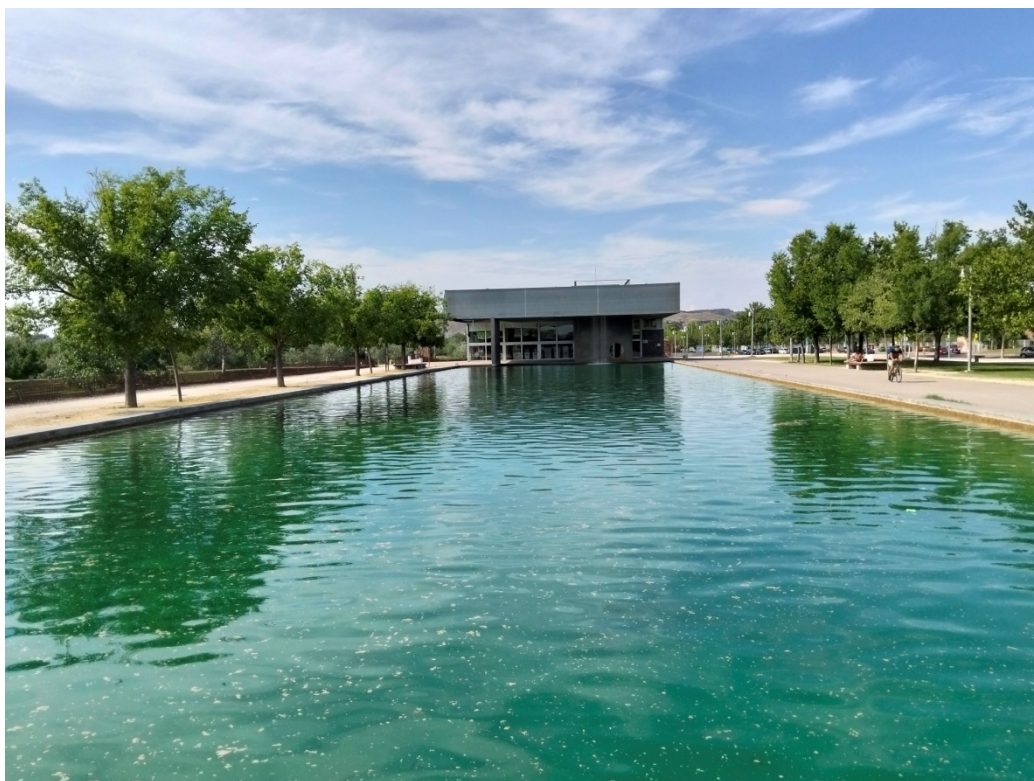
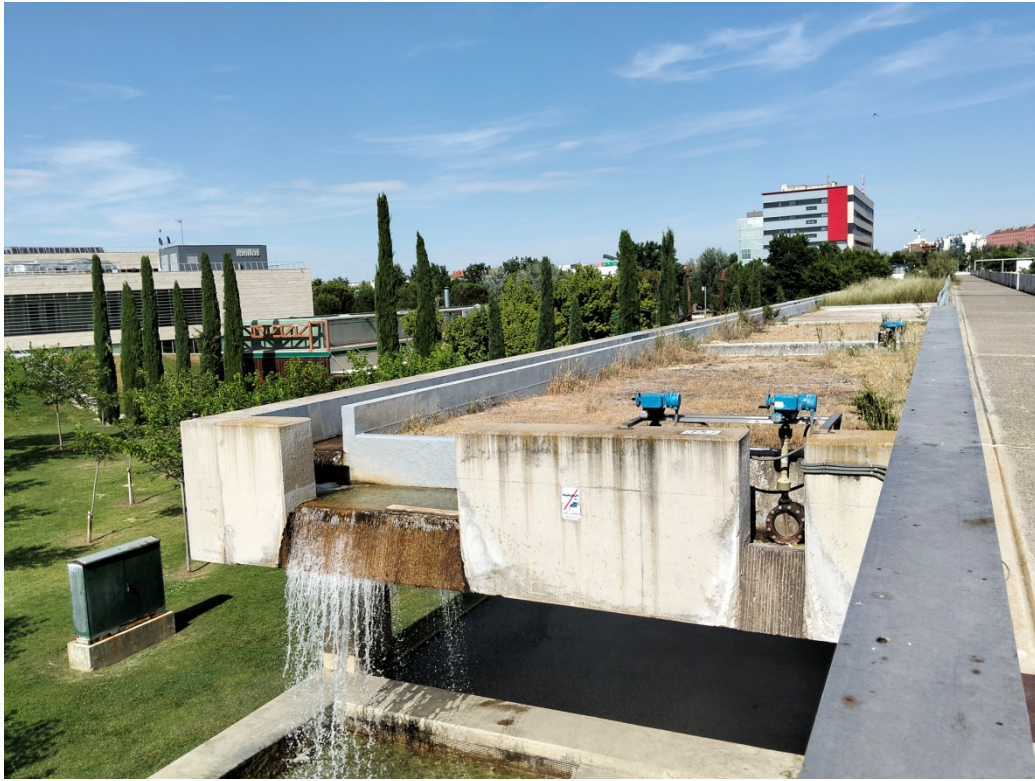
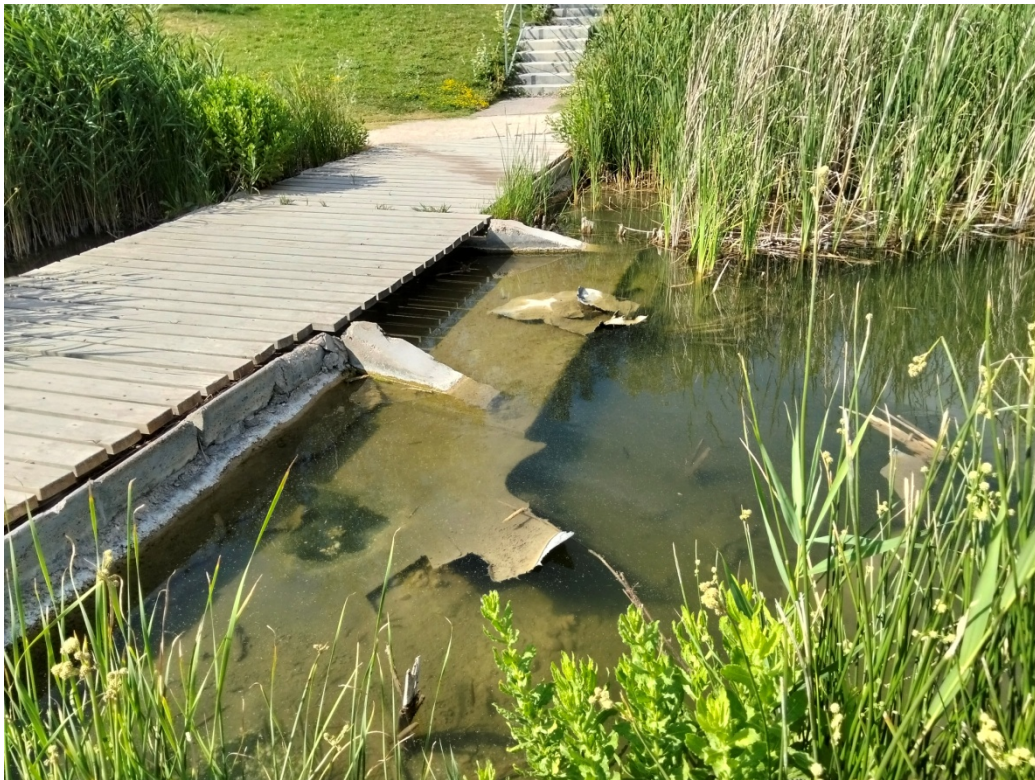
## **Parque del Agua. El ciclo del agua en el parque.**

Sin embargo, con el paso de los años y la falta de una gestión constante y adecuada, muchos de los elementos clave del parque, como el filtro verde, el parque botánico, los canales, las lagunas y la zona de juegos, han comenzado a deteriorarse. El sistema hídrico, que era el alma del parque, ha sufrido un desajuste que pone en riesgo el equilibrio ecológico. El agua, que antes circulaba con claridad y eficiencia, ha comenzado a estancarse en zonas no deseadas, proliferando algas y generando malos olores. Algunas de las zonas de plantación han sido invadidas por especies indeseadas que están alterando el ecosistema original. Esto, sumado al abandono de algunas infraestructuras, está llevando un año más al parque al borde del colapso.

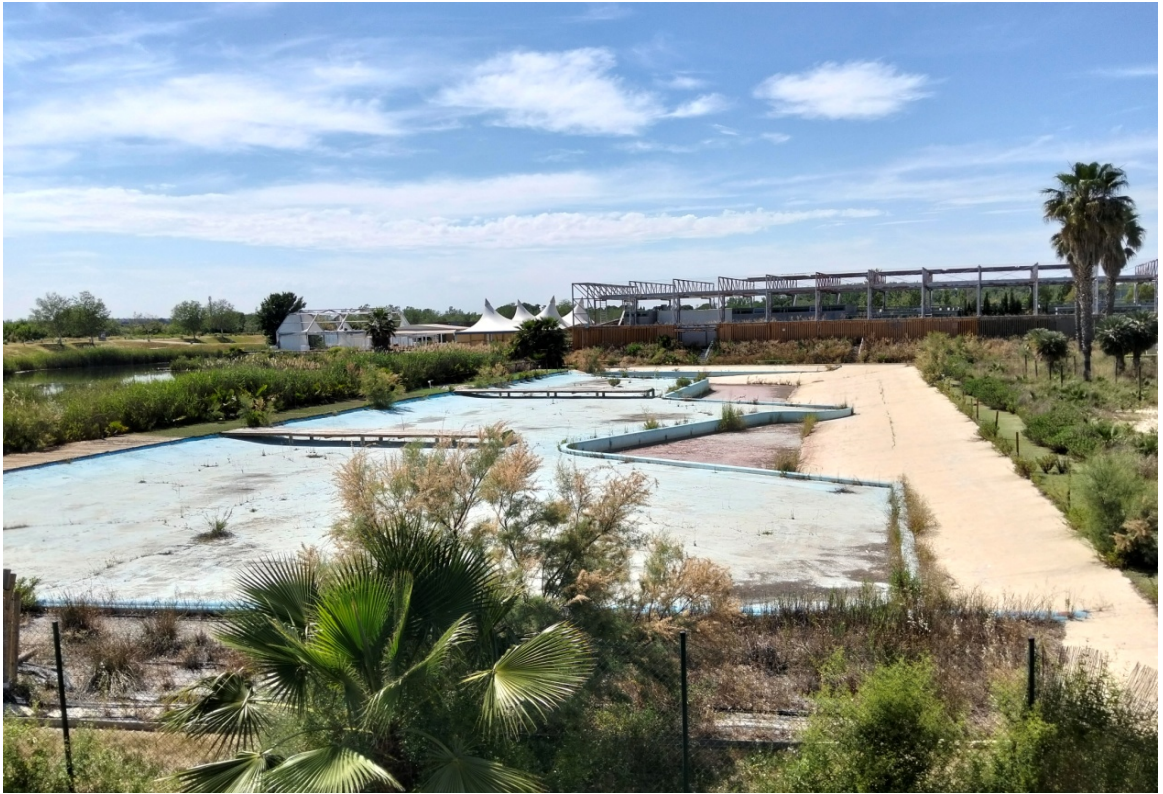
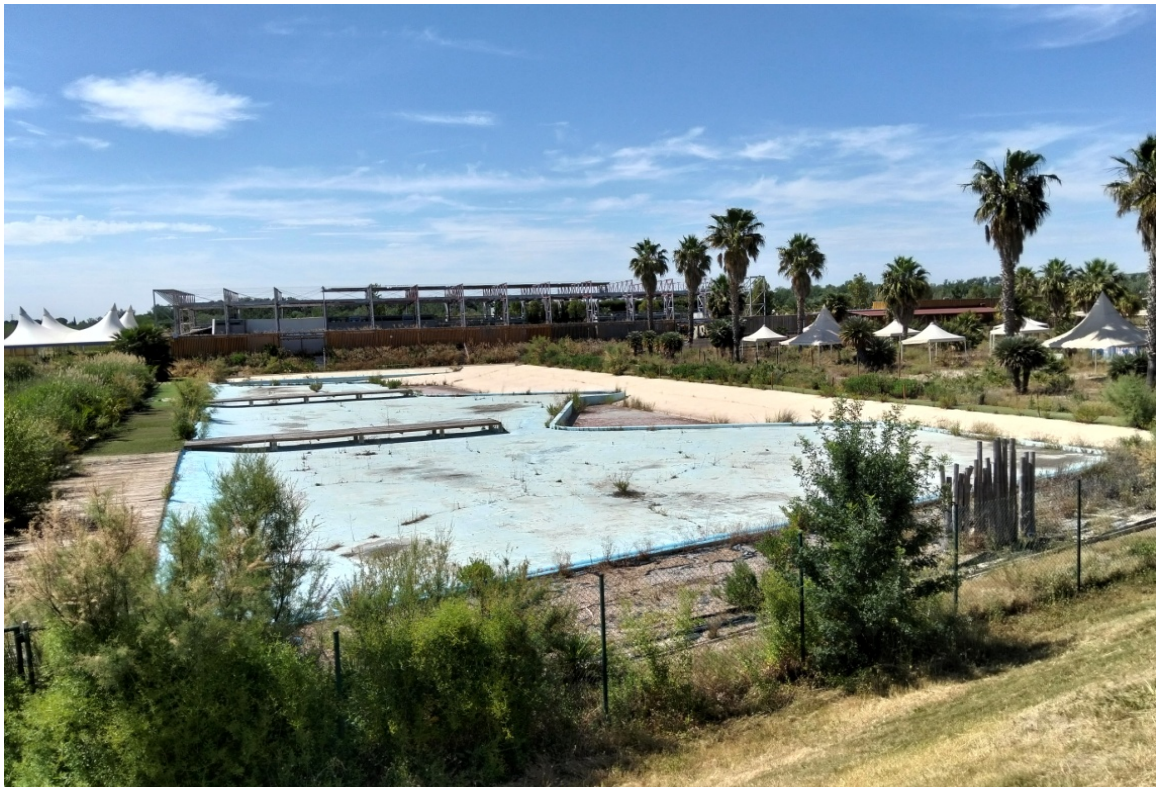
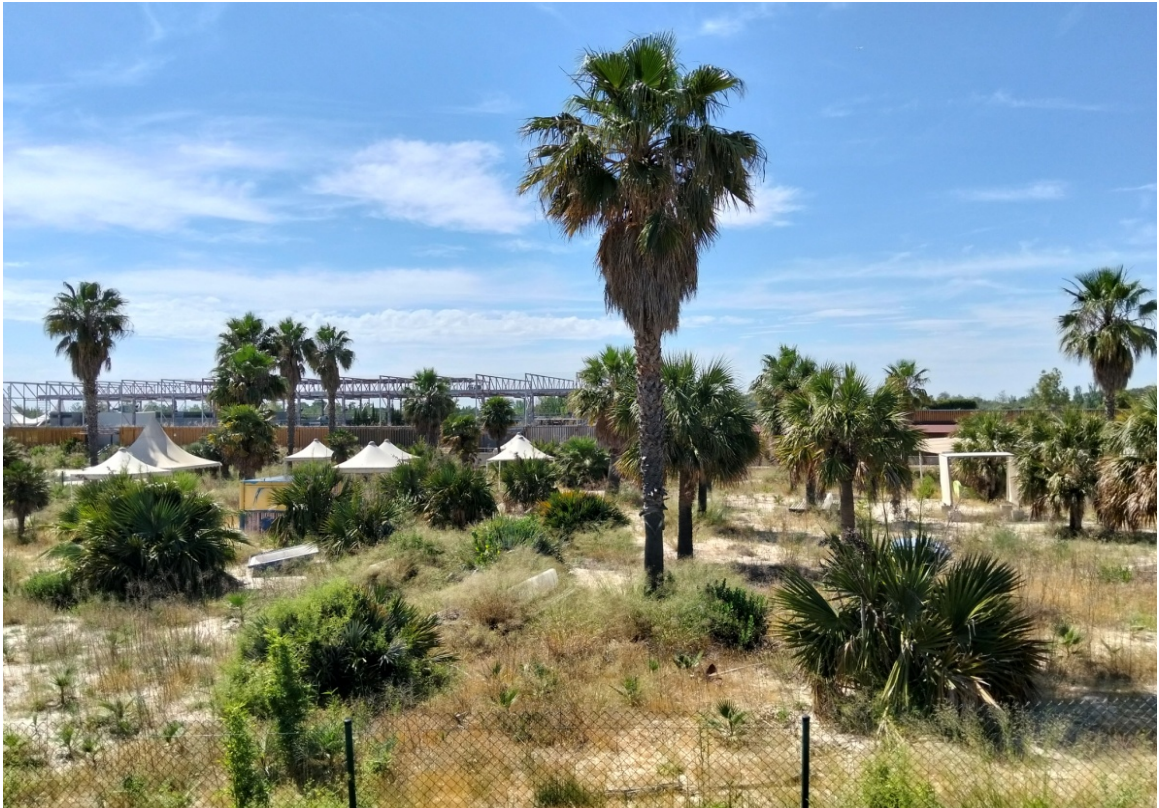
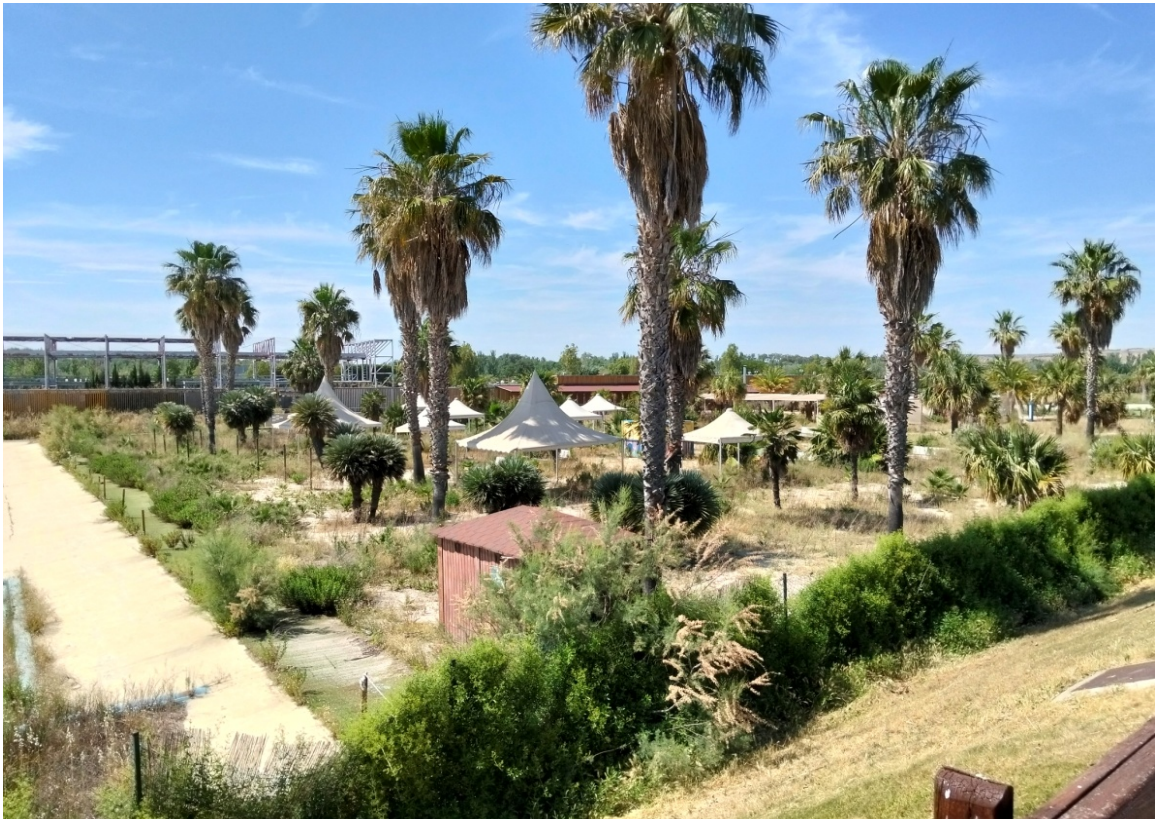
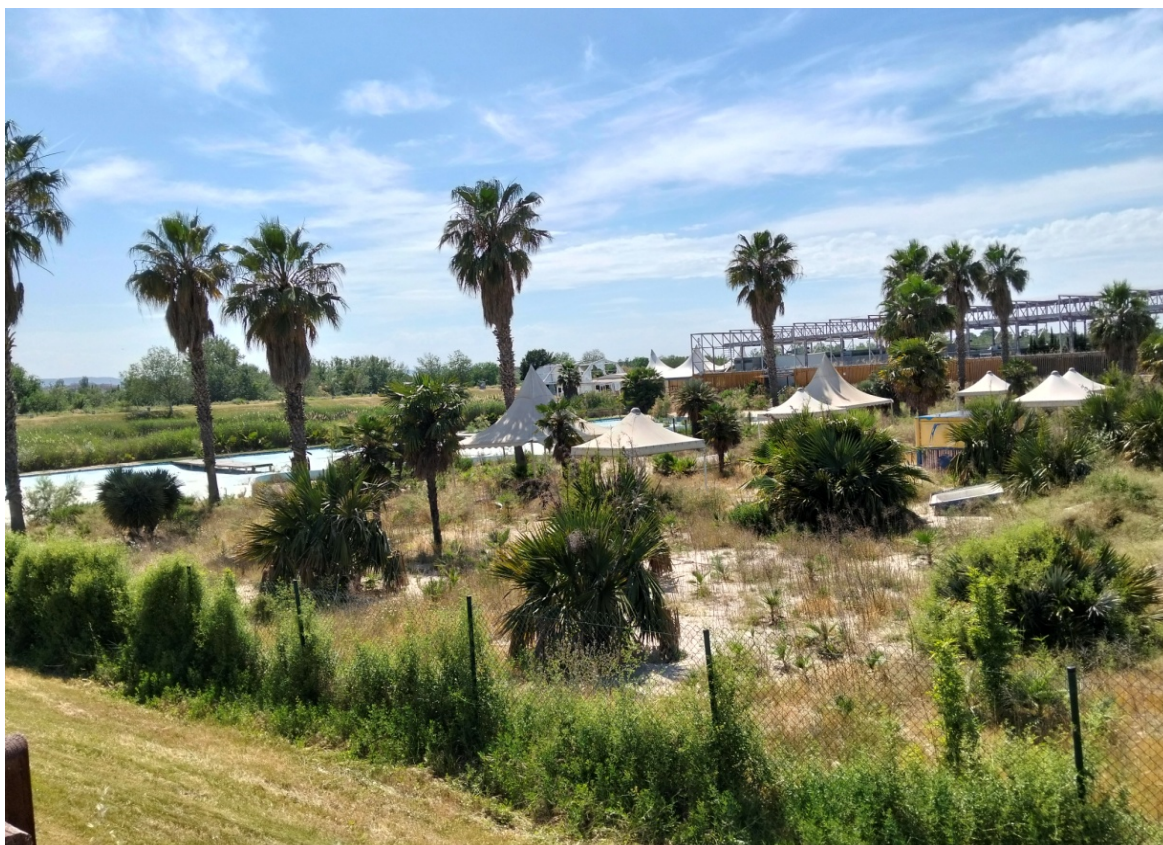
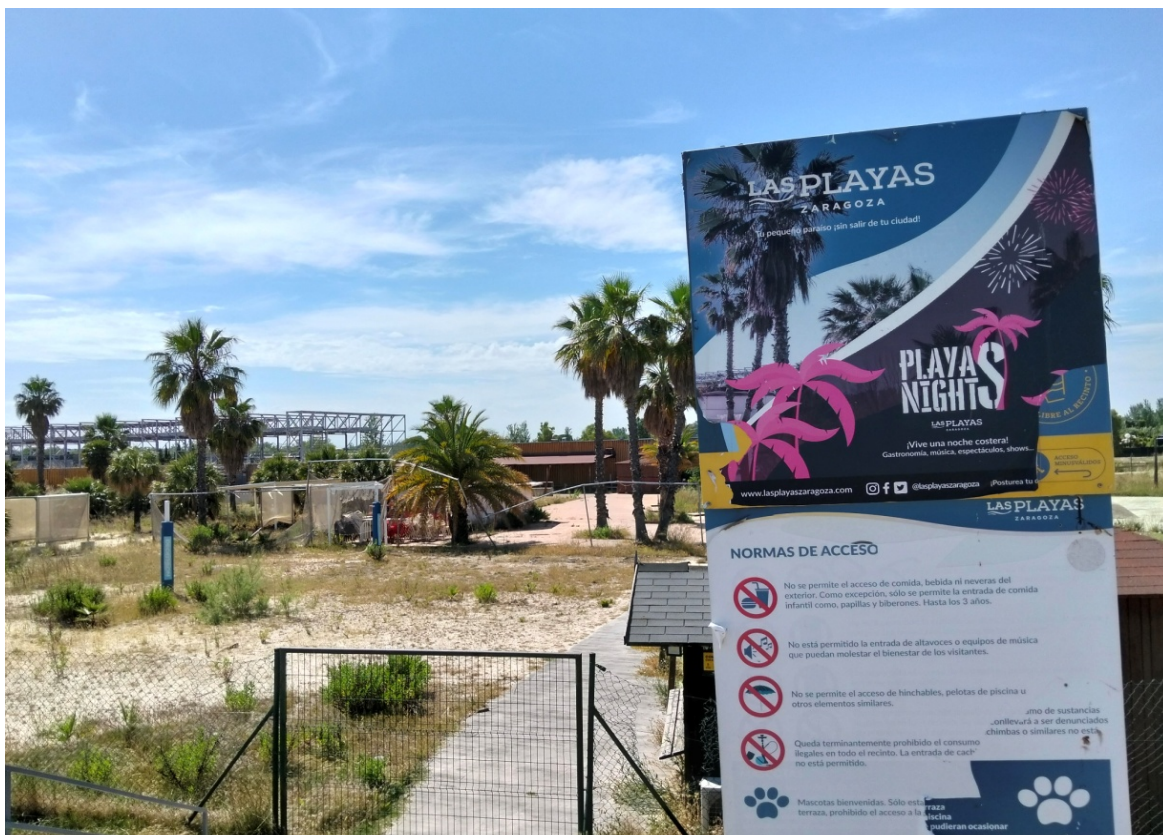
Por tercer año consecutivo, las Playas de la Expo permanecen cerradas en creciente estado de abandono. Lo que en su día fue un símbolo de innovación urbana y un espacio vibrante de disfrute ciudadano, hoy es un recinto inaccesible, sin actividad ni mantenimiento, que ofrece una imagen desoladora.

Este lugar, concebido como un punto de encuentro y recreo para miles de personas, se ha transformado en un recordatorio del deterioro progresivo de una parte fundamental del Parque del Agua. Su cierre prolongado no solo supone la pérdida de un equipamiento público de alto valor social, sino también un síntoma preocupante de una gestión que parece haber relegado este espacio al olvido.

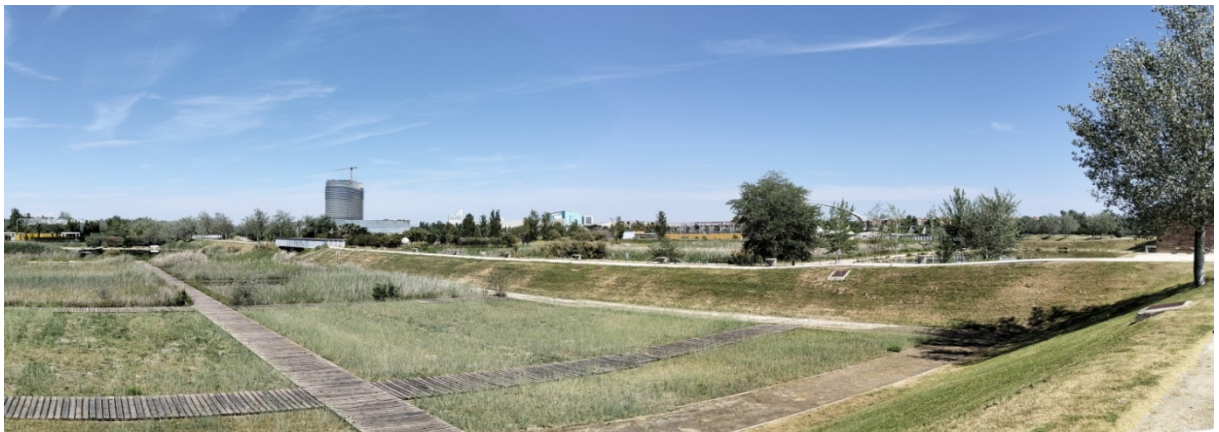
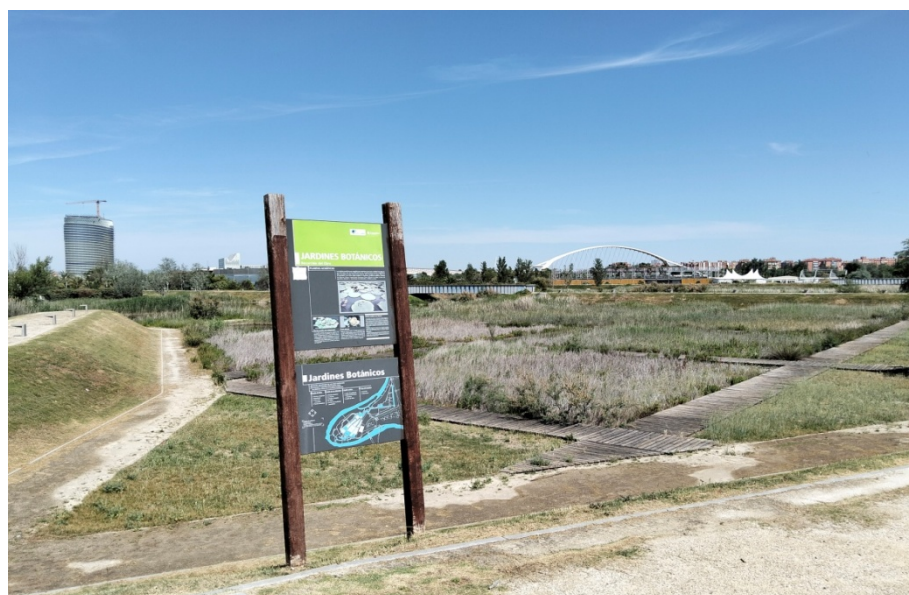
Lo que desde hace años observa en la zona del Jardín Botánico de Plantas Acuáticas dista mucho de lo que un día fue. De aquel espacio didáctico y singular apenas queda rastro.

Muchas de las balsas están colmatadas de sedimentos; otras permanecen vacías, sin agua, cubiertas de maleza y vegetación invasiva. En las pocas donde aún queda algo de agua, esta resulta insuficiente para mantener las condiciones necesarias, y prácticamente no hay presencia de plantas acuáticas, salvo algunas especies que han brotado de forma espontánea y sin control.

Lo que antaño fue un entorno pensado para educar y sensibilizar sobre la biodiversidad y el ciclo del agua, hoy ofrece una imagen de abandono absoluto. Adía de hoy, puede decirse que el Jardín Botánico de Plantas Acuáticas, más allá del cartel que aún lo anuncia, **ya no existe**.

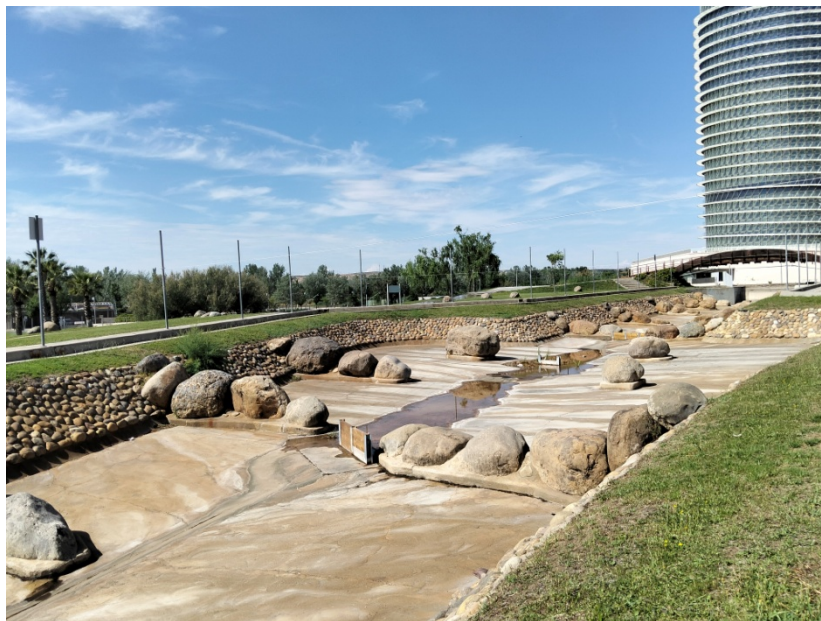
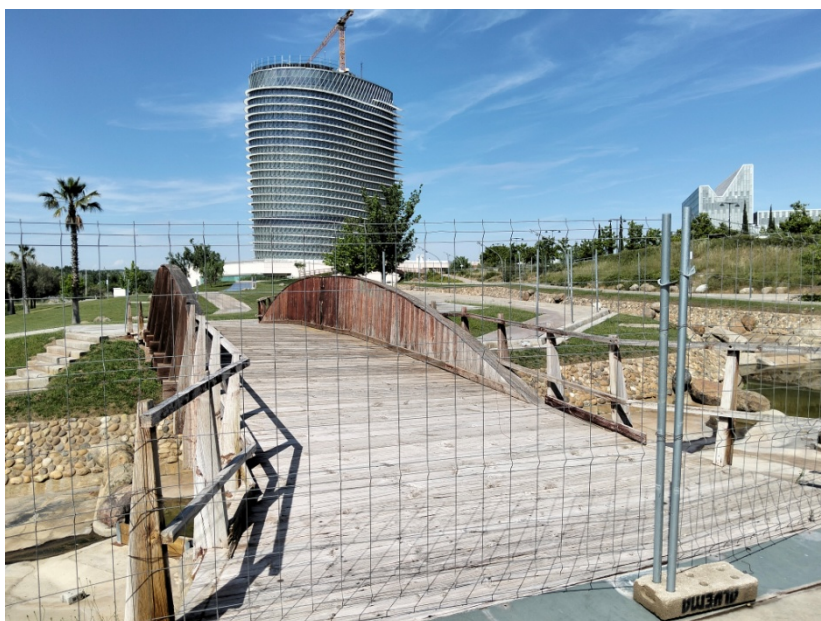
## Parque del Agua: 2026 – Canal de Aguas Bravas

Hoy, en 2026, el canal permanece cerrado, sin uso deportivo ni recreativo y así lo estará (según las ultimas noticias) hasta septiembre de 2026 en el mejor de los casos.

Nos felicitamos con este cambio de "guión" en su devenir, aunque aun quedan muchas cosas que reparar en el propio canal y en sus elementos circundantes.

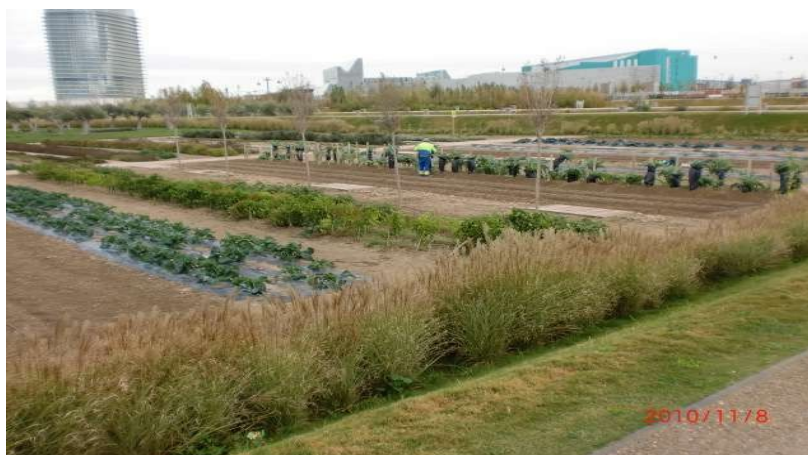
En 2008 y años siguientes, este jardín de huertos, tenía este aspecto:

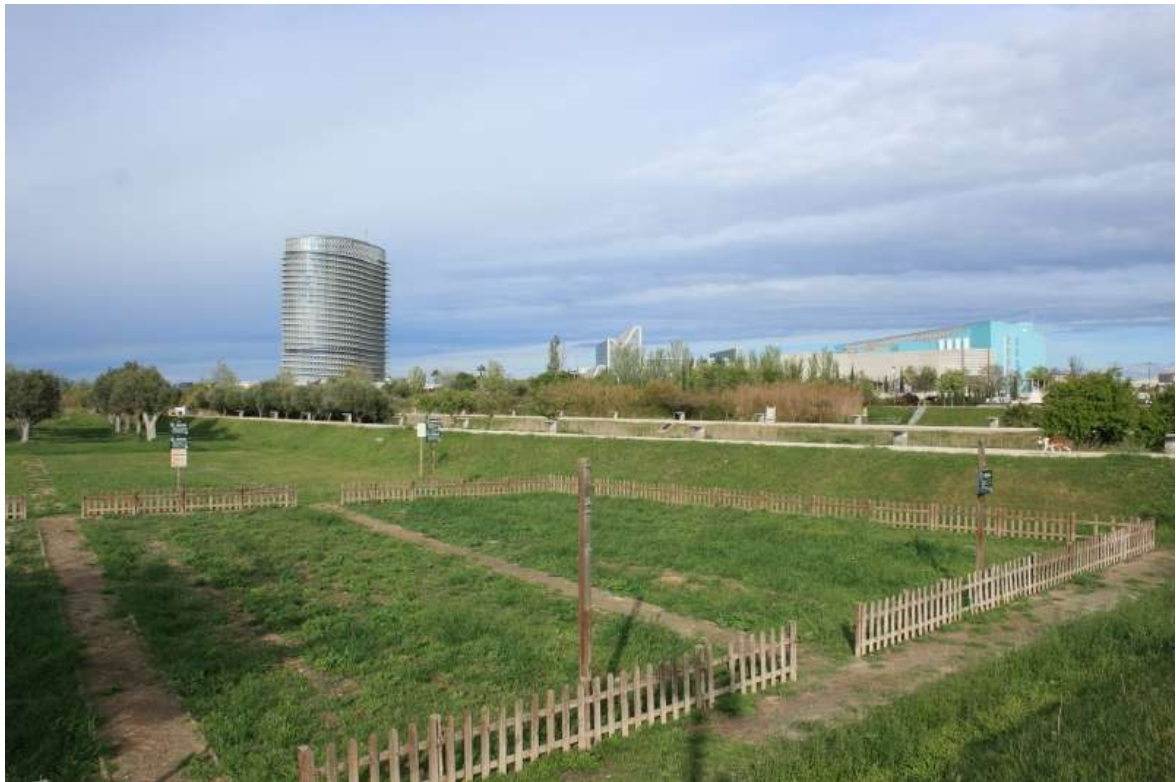
Sin embargo, en la actualidad, la zona de los huertos se encuentra completamente abandonada. Lo que en su día fue un espacio lleno de vida, aprendizaje y contacto con la tierra, hoy presenta parcelas sin cultivar y estructuras claramente deterioradas por la falta de uso y mantenimiento. No hay señales de actividad, ni se desarrollan ya programas educativos vinculados a este entorno.

Hoy, ese espíritu se ve comprometido por el deterioro de espacios como este. Su estado actual es de abandono:

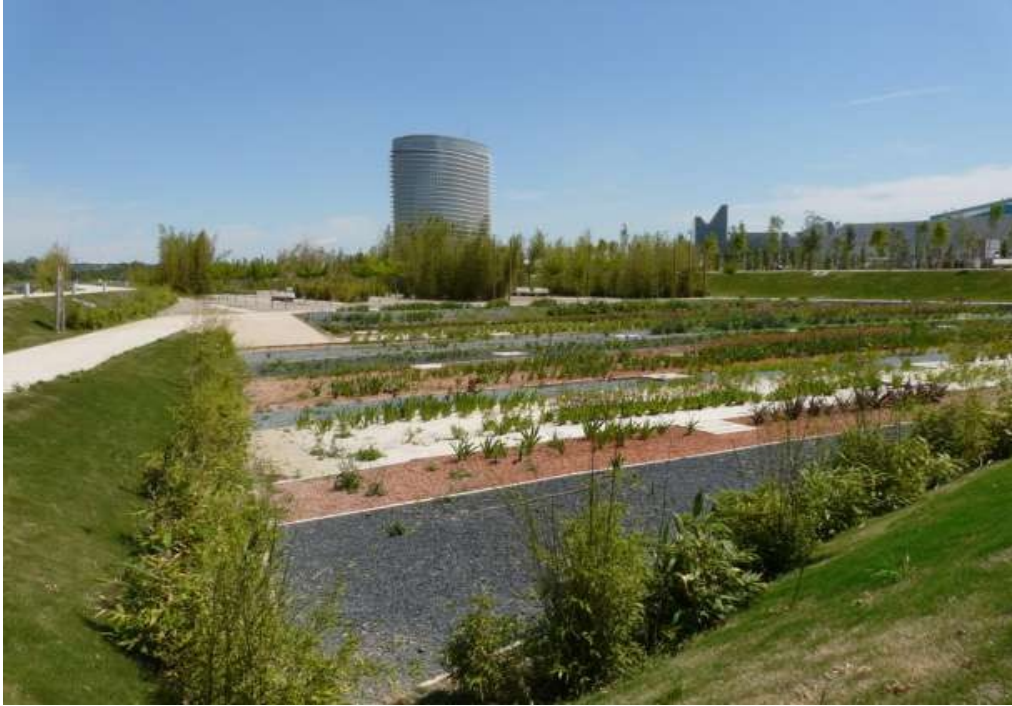
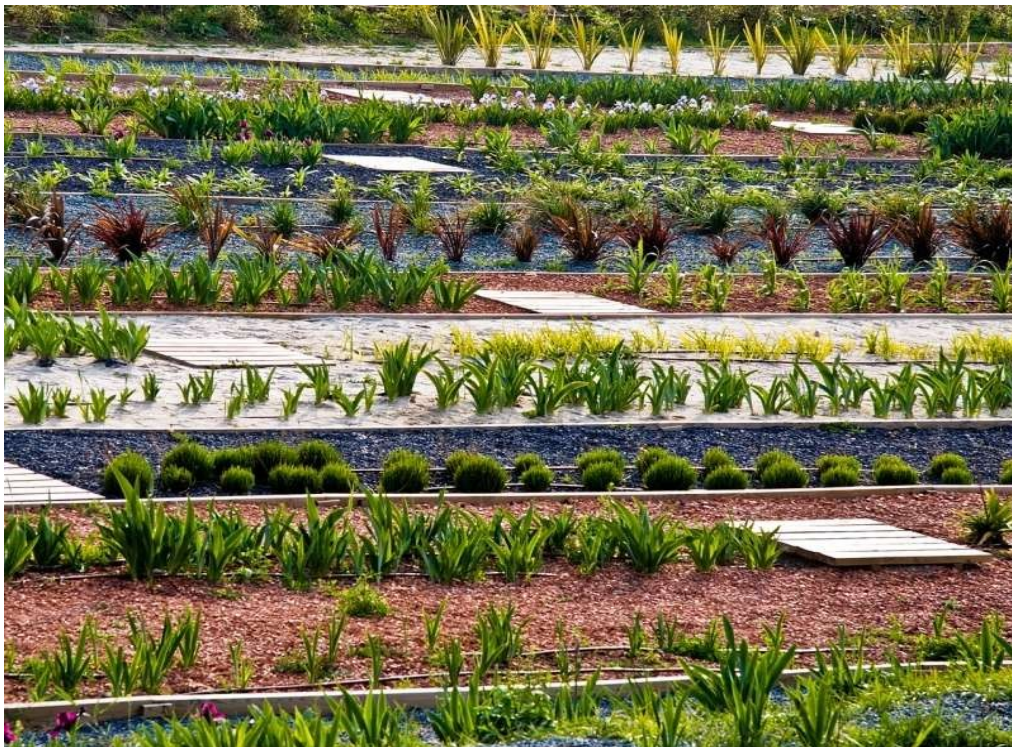
## Parque del Agua: 2026. Jardín Botánico de los Lirios

A fecha de hoy, el jardín simplemente YA NO EXISTE. Únicamente queda en pie la señal indicadora e informativa del mismo.

Recuperar los jardines botánicos y los itinerarios del Ebro, de los Alimentos y Exótico, renovando las colecciones vegetales, la señalización interpretativa y los elementos paisajísticos deteriorados o desaparecidos.

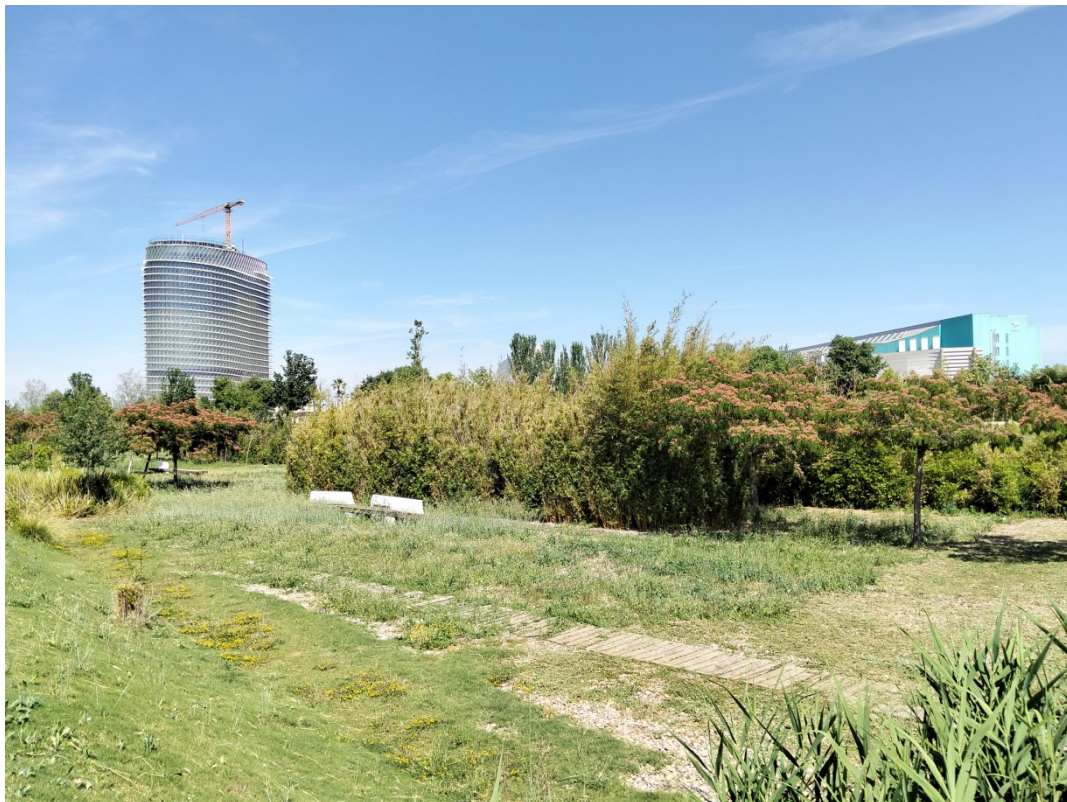
### Parque del Agua: 2026 – Jardín de los Bambúes

Mientras que la zona verde circundante parece estar razonablemente cuidada, el propio jardín de bambúes muestra claros signos de falta de intervención. Los bambúes crecen sin demasiado control humano, acumulando ramas rotas, secas, y entremezcladas con otras especies colonizadoras como las zarzas. El resultado es una imagen de **descuido en la configuración paisajista**, impropia de lo que debería ser una muestra botánica estructurada y con valor didáctico.

El mobiliario y los caminos interiores, incluyendo los andadores que cruzan esta zona, presentan el mismo estado que otras partes del parque: desgastados, deteriorados y claramente mejorables.

A pesar de todo, y en comparación con otras áreas más degradadas, **el espacio no se encuentra en mal estado general**. Sin embargo, su potencial como jardín botánico, educativo y contemplativo, está claramente desaprovechado por la falta de mantenimiento específico y de una gestión coherente con sus objetivos originales.

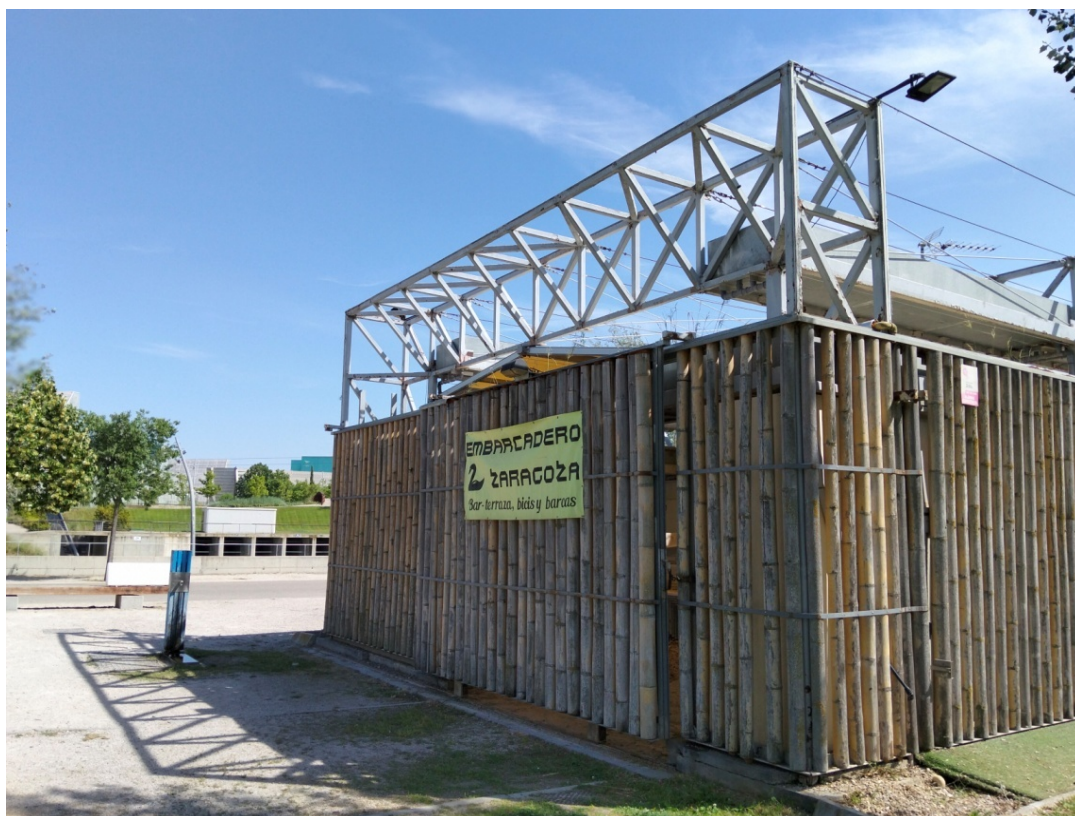
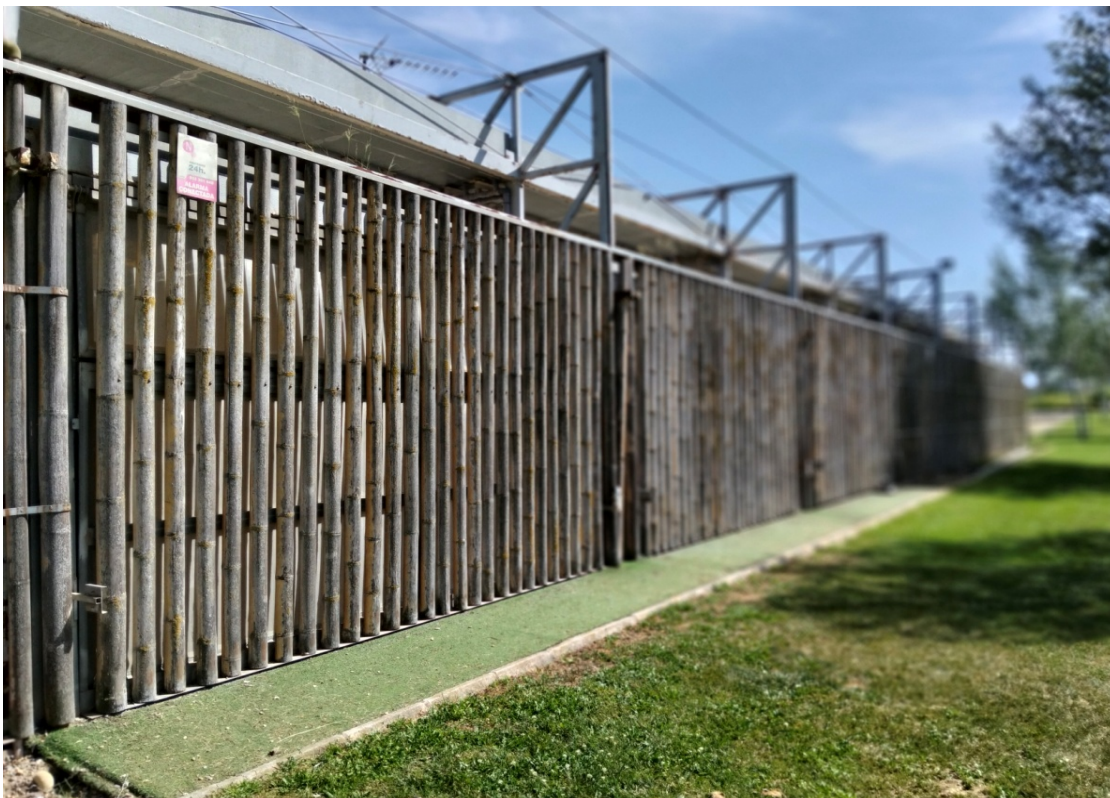
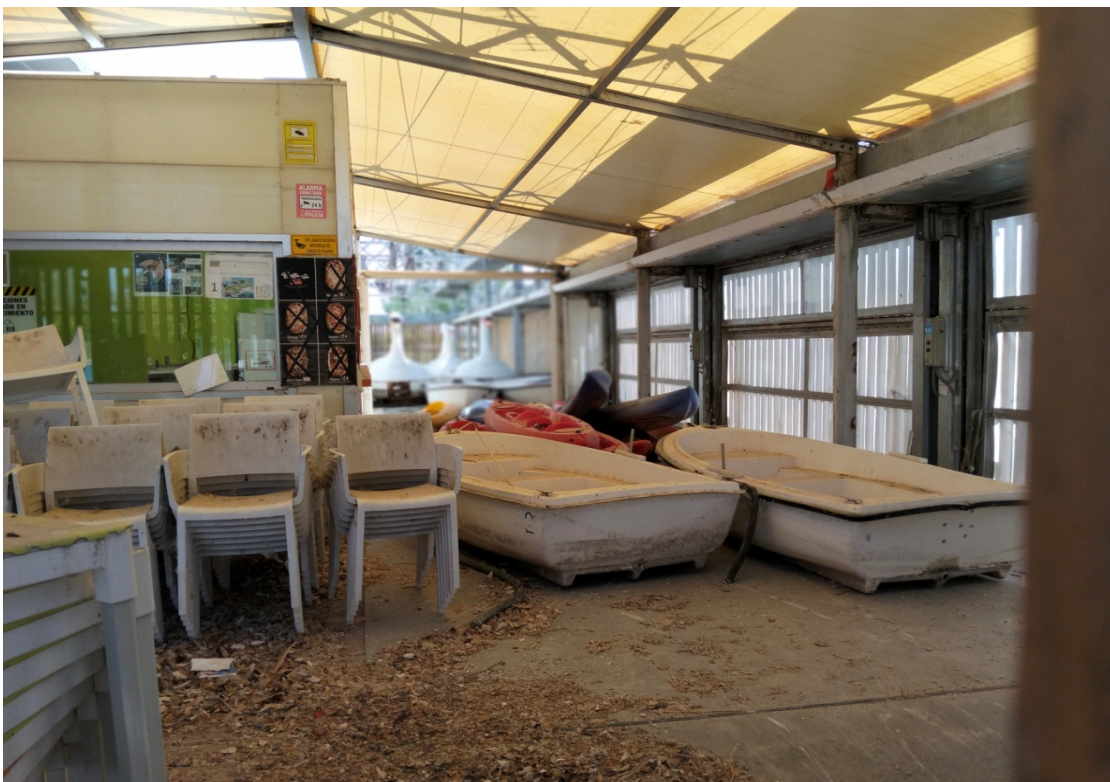
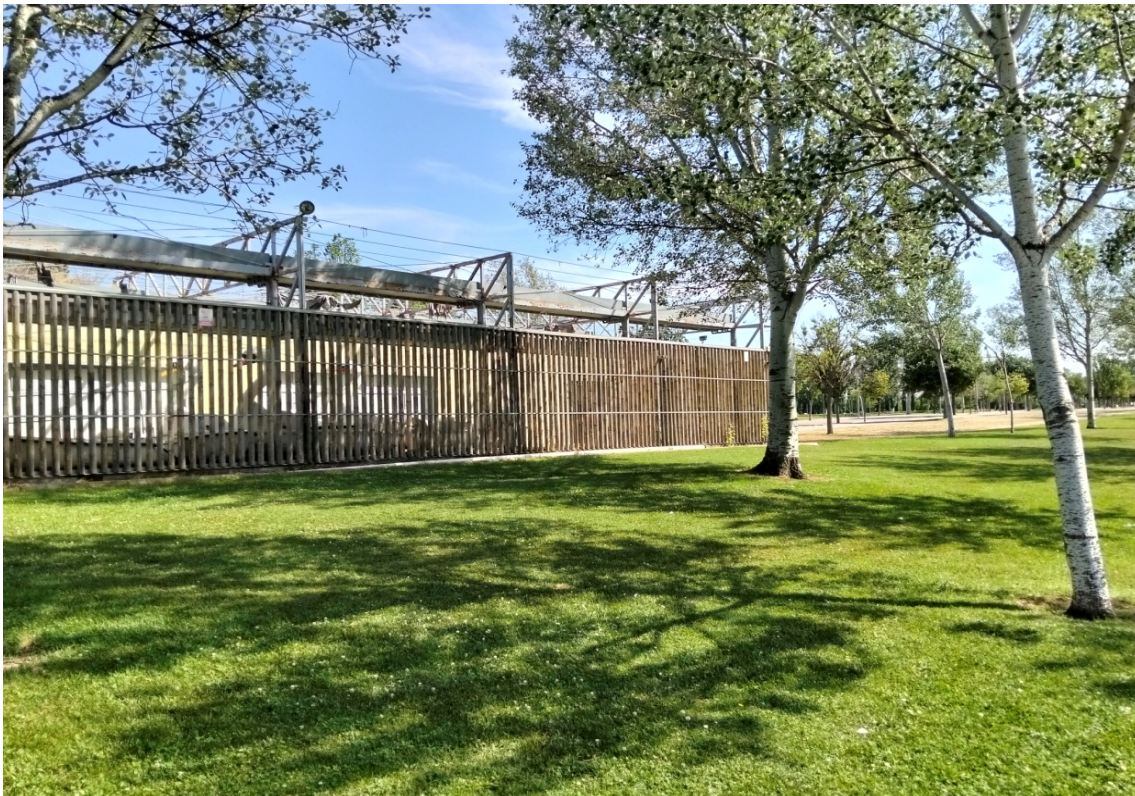
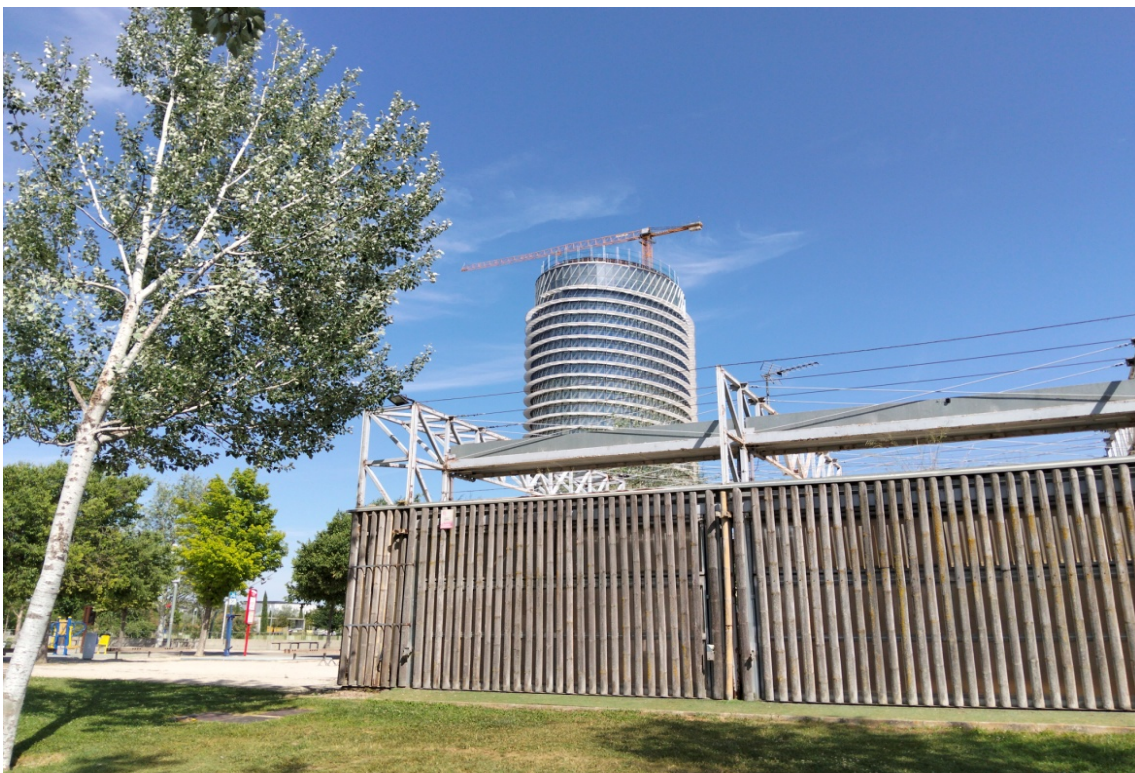
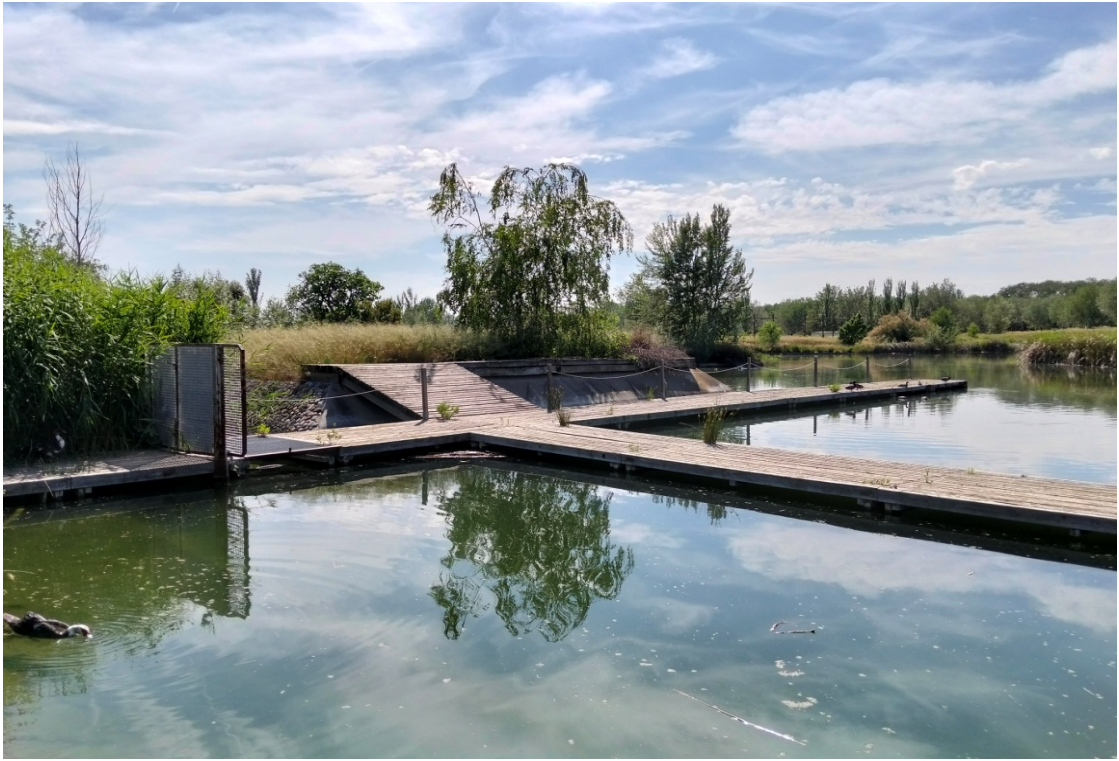
## Parque del Agua: 2026 – Embarcadero de Aguas Tranquilas

Hoy, sin embargo, **este espacio permanece completamente cerrado**, tanto para el servicio de barcos como para cualquier uso hostelero o de terraza. Ya son varios los años en los que el embarcadero no ha tenido actividad alguna.

Actualmente, el lugar se encuentra **abandonado y sin uso**, perdiéndose no solo una atractiva oferta recreativa para el visitante, sino también otro de los elementos que contribuían a hacer del Parque del Agua un espacio dinámico, diverso y conectado con su entorno acuático.
