## **INFORME SOBRE EL PARQUE DEL AGUA 2026**

**Asociación Legado Expo Zaragoza  
14 de junio de 2026**

### 3. Reconocimiento *in situ* del estado del parque realizado en junio de 2026

#### Parque del Agua: 2026. Estado General

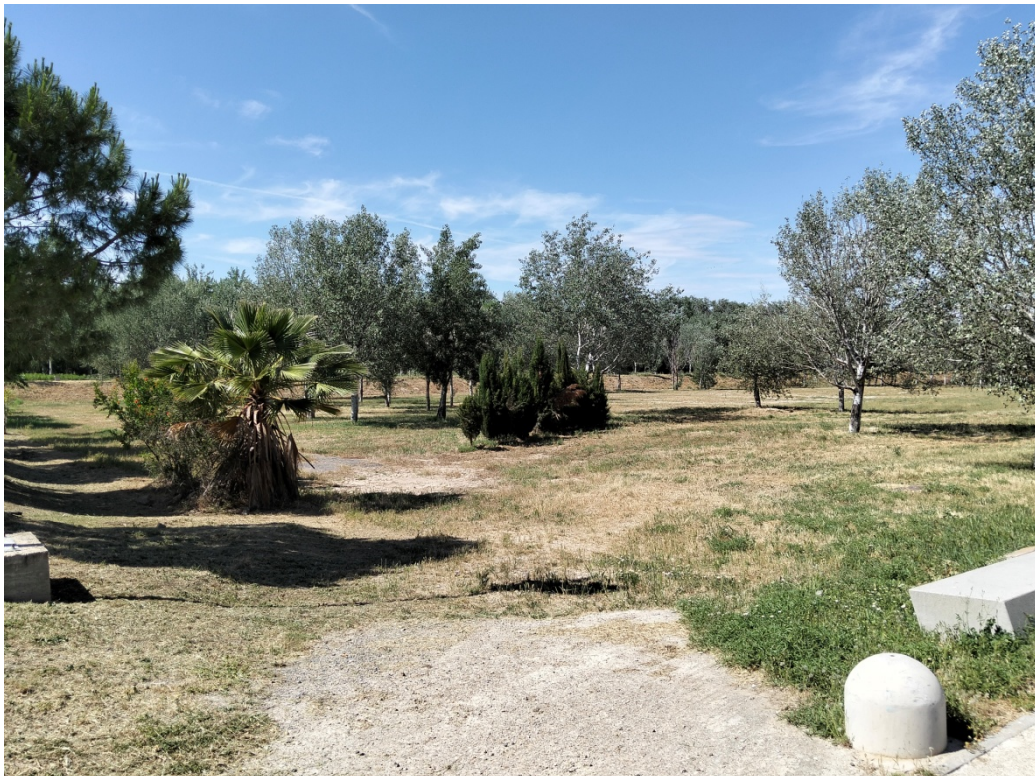
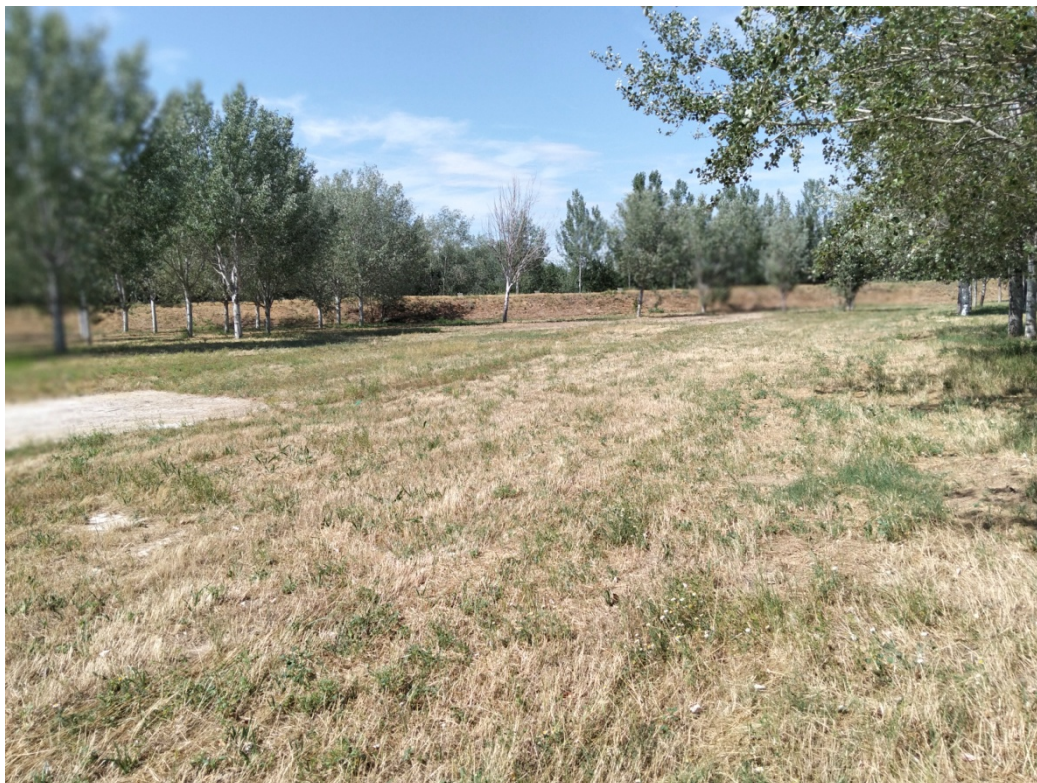
### **Parque del Agua: 2026 – Zonas Hípica y Aventuras**

La zona ocupada por estas dos antiguas concesiones, es ahora un descampado, una vez que en septiembre de 2025 se eliminaron todos los elementos constructivos de la Hípica y del Parque de Aventuras.

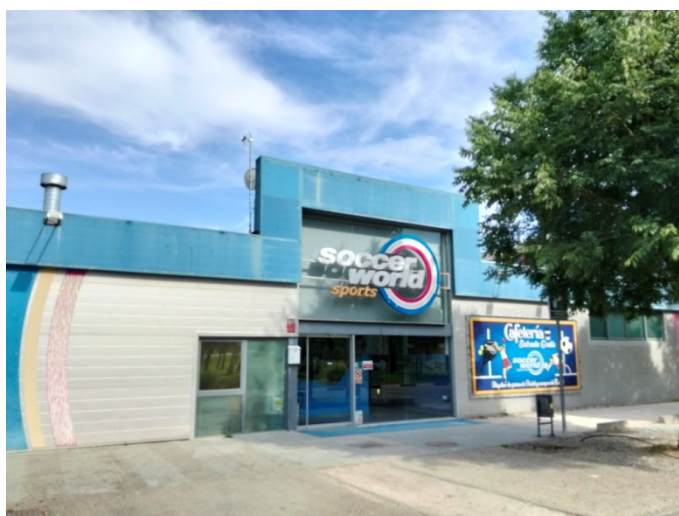
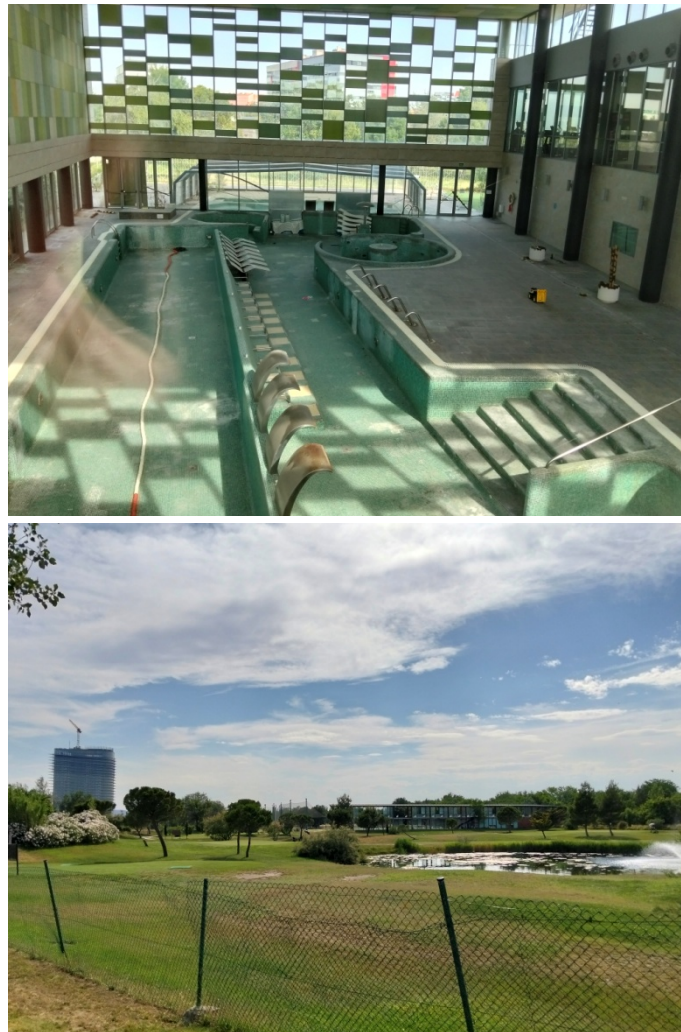
### **Parque del Agua: 2026 – Golf, Ranillas y Soccer**

El Soccer y el Golf siguen abiertos mientras que el espacio de Ranillas cumple un nuevo año con sus puertas cerradas, sin noticias de su futuro y un aspecto desolador. Confiamos en un mejor futuro para todos ellos que lo que han conocido hasta este 2026.
